# Pemugaran Candi Kidal Dan Gapura Bajangratu

DEPARTEMEN PENDIDIKAN DAN KEBUDAYAAN  
1992

Pemugaran Candi Kidal telah dilaksanakan pada tahun 1987/1988 sampai dengan 1989/1990, melalui dana Proyek Pemugaran dan Pemeliharaan Peninggalan Sejarah dan Purbakala Jawa Timur. Sedangkan Gapura Bajangratu pada tahun 1985/1986 sampai dengan 1990/1991, melalui dana Proyek Pemugaran dan Pemeliharaan Bekas kota Kerajaan Majapahit.

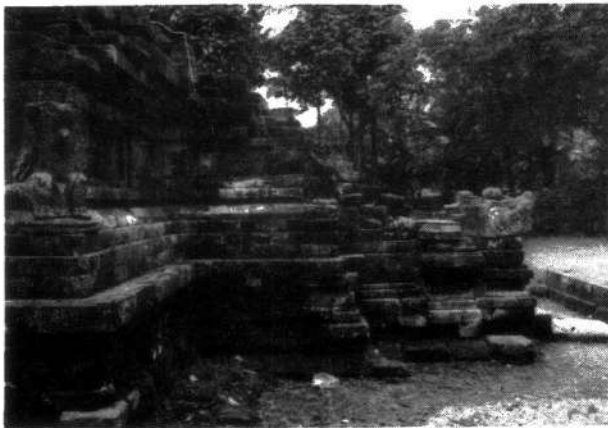
**Kol. Suaka PSP Jatim**  
**Kerusakan pada blok batu pipi tangga**

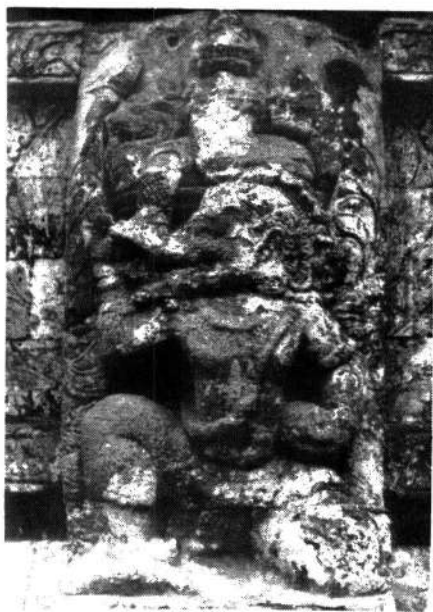
Kol. Suaka PSP Jatim  
Relief Garuda di kaki candi sisi selatan,  
ditumbuhi jamur

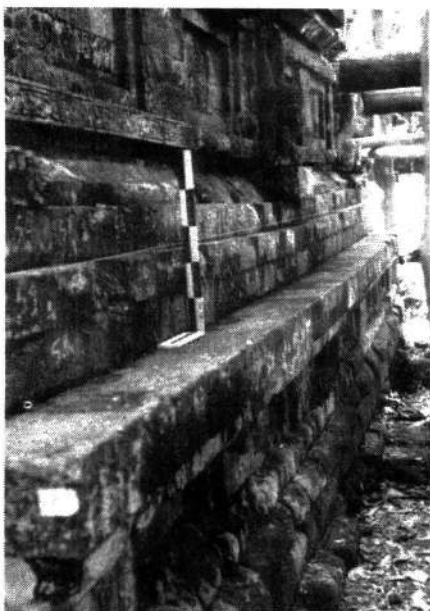
Kol. Suaka PSP Jatim  
Kelenturan susunan batu kaki candi setelah  
ditarik benang dari sudut utara selatan

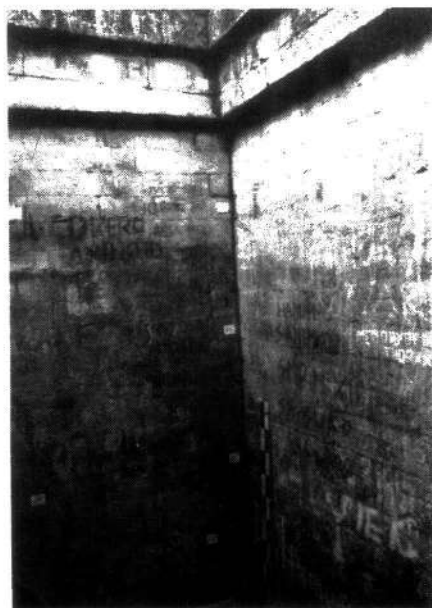
Kol. Suaka PSP Jatim  
Sudut barat daya bilik utama Candi Kidal  
penuh coretan cat

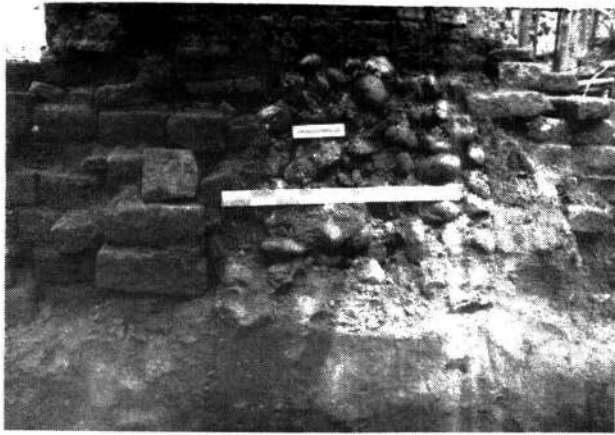
Kol. Suaka PSP Jatim  
Pasangan batu kali dengan perekat semen, kapur yang  
dipergunakan untuk menutup kaki candi sisi timur

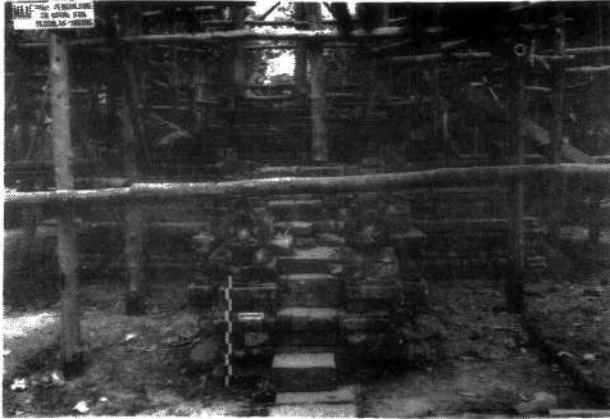
Susunan batu yang membentuk trap yang terdapat di bagian tengah dalam kaki candi setelah batu kulit dibongkar (tampak barat/depan)

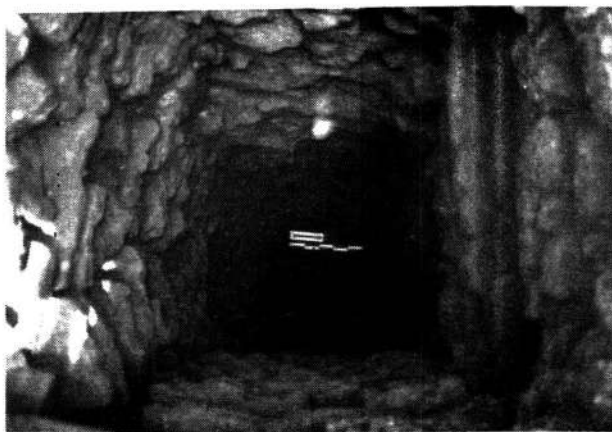
**Kol. Suaka PSP Jatim**  
**Keadaan lubang/sumuran yang terdapat di tengah kaki**  
**candi semula lubang ini tertutup oleh isian tanah**  
**(tampak timur/atas)**

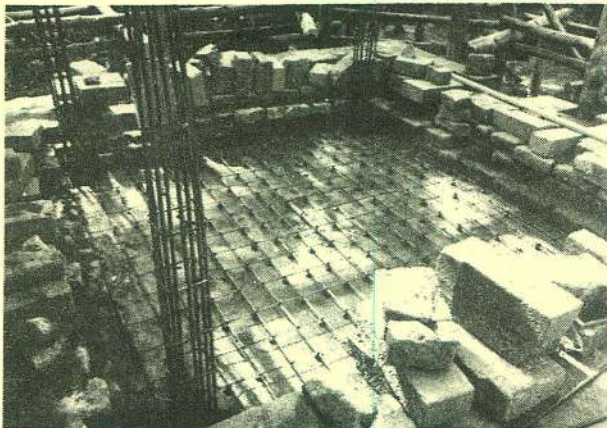
**Kol. Suaka PSP Jatim**  
**Hasil penyetelan kerangka besi untuk plat beton yang terletak di bawah lantai bilik candi, tampak barat laut.**

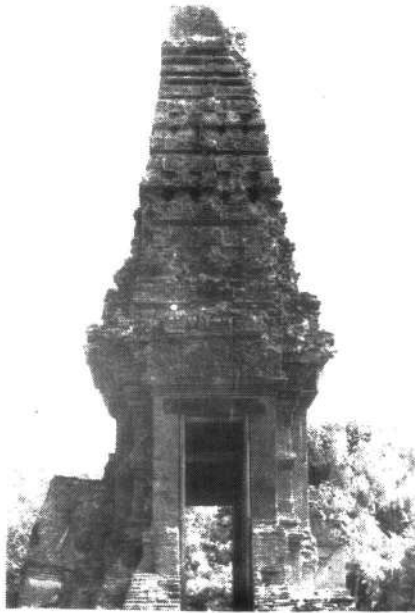
**Kol. Suaka PSP Jatim**  
Keadaan Gapura Bajang Ratu sebelum di  
pugar, nampak di bagian atas, susunan  
batanya rusak dan hilang, begitu juga  
bagian sayap.

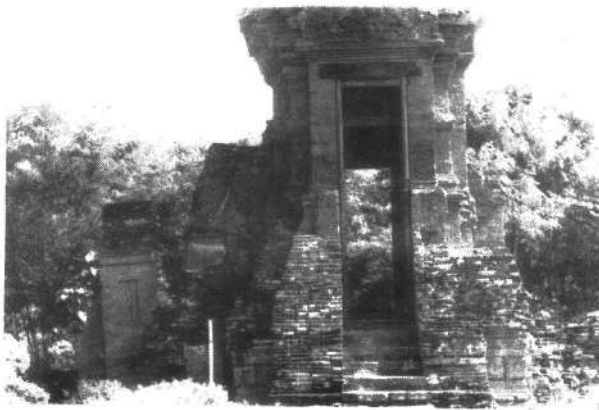
**Kol. Suaka PSP Jatim**  
Bagian sayap pintu yang mengalami kemelesakan hampir  
seluruh bidang yang terdapat pada bagian kaki Gapura.

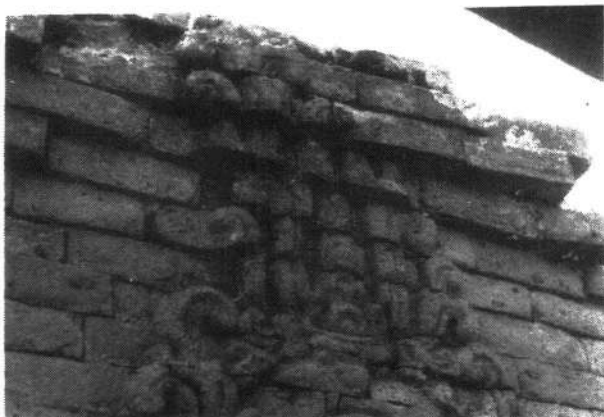
**Kol. Suaka PSP Jatim**  
**Detail kerusakan pada bagian puncak**

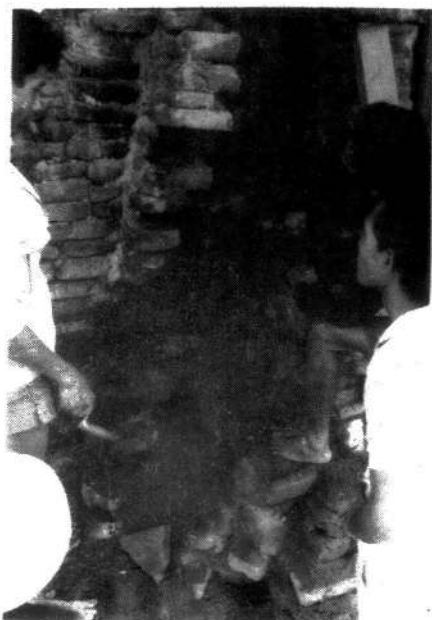
**Kol. Suaka PSP Jatim**  
**Kegiatan pembongkaran bata hasil konsolidasi Belanda.**

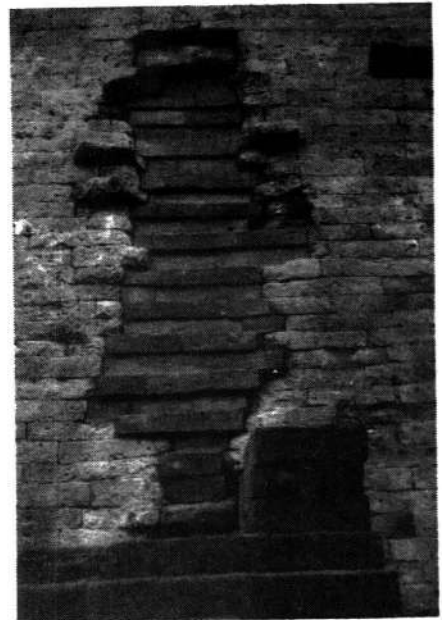
**Kol. Suaka PSP Jatim**  
**Hasil pemasangan bata isian pada sayap**  
**yang berkaitan dengan tubuh**

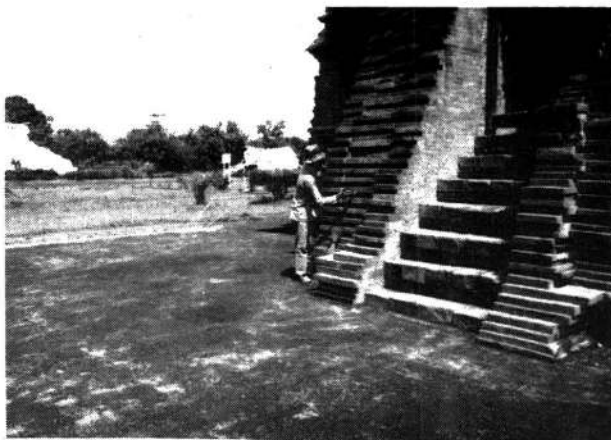
Kol. Suaka PSP Jatim  
Kegiatan pengolesan bahan pelindung pada kaki Gapura
